Konserveringsrapporter över föremål från Gamlegården, Ulvåsa, Ekebyborna sn, Östergötland

Materialet kommer från undersökningarna vid Gamlegården, Ulvåsa, Ekebyborna sn, Östergötland.

Rapport id: K17-153

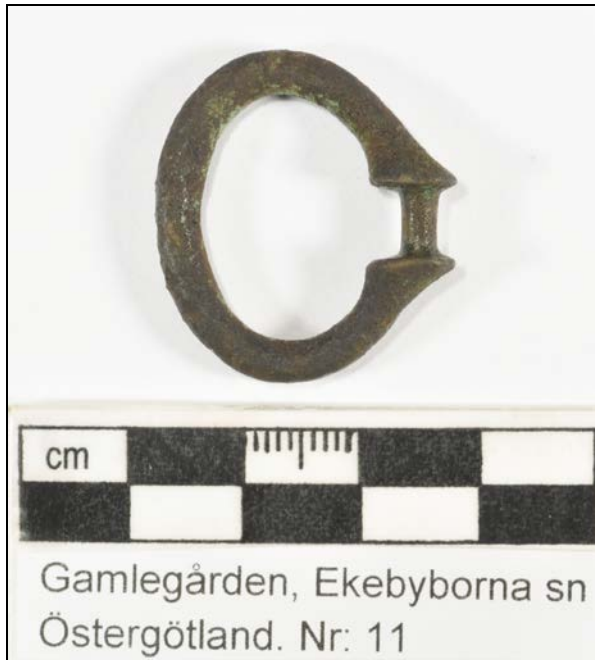
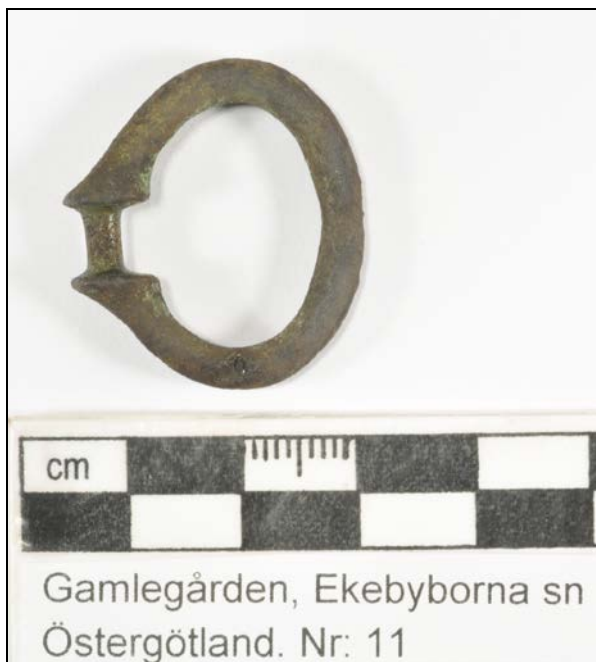
Ringnålen efter konservering.

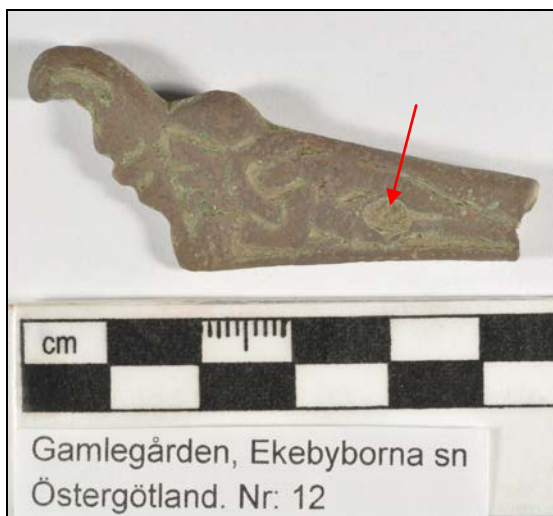
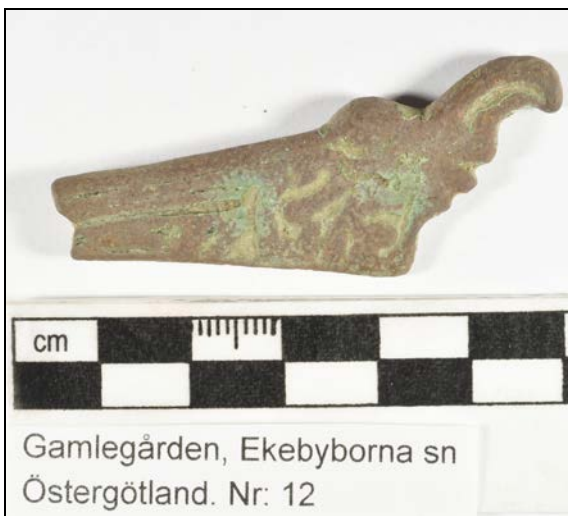
Skaftet är hårt vittrat ner till en brunröd metall. Möjliga rester av ursprunglig ytan kan finnas djupt nere i ornamentiken, på några ställen syns områden med koppar(II)klorid. Tångens hål är helt fyllt.

Skaftet före konservering.

Föremålet rengörs mekaniskt under mikroskop med dentalverktyg och trästicka samt mjuk pensel, för att avlägsna hårdare föroreningar. Vid rengöringen av en försänkning i skaftet, enligt pilen i bilden ovan, syns ett avvikande material. De påminner om mycket kraftigt nedbrutet glas och troligen har det eventuella glaset varit transparent, idag påverkat av kopparsalter. Ett mikroskopiskt fragment ($\approx 0,4-0,5$ mm) är löst och placeras i provrör märkt :A.

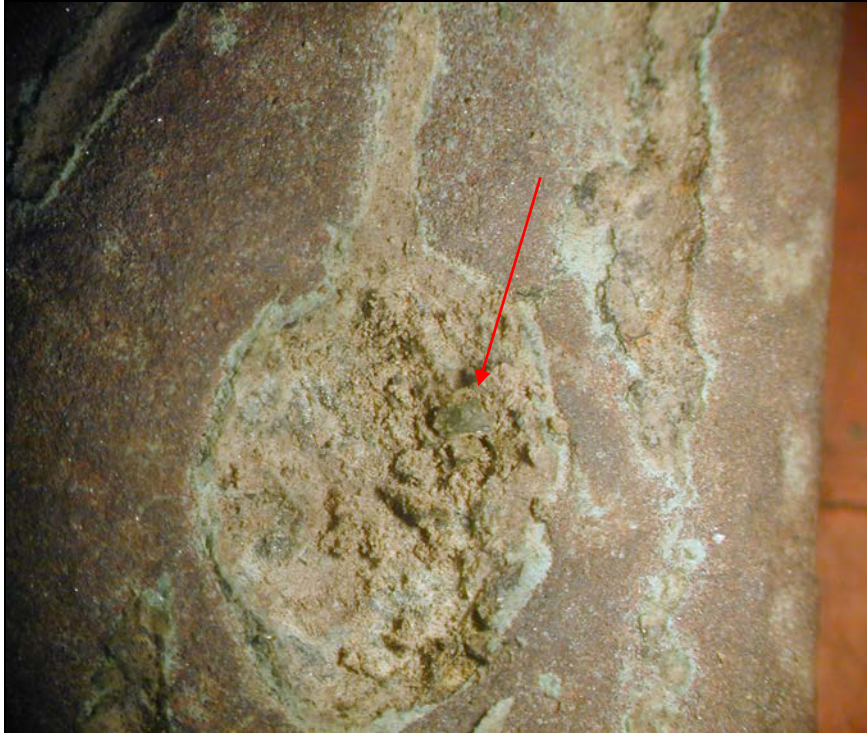
Pilen markerar det aktuella fragmentet (:A).

För att nå något djupare så rengörs ytorna lätt med EDTA-diNa 1,5% samt följande urlakning i varmt avjoniserat vatten i flera bad. Dehydrering i 95%-ig etanol med följande kontrollerad torkning. Behandling med BTA 3% i etanol, lufttorkning. Ytorna skyddas med Inkralack 3% i toluen samt lufttorkas.

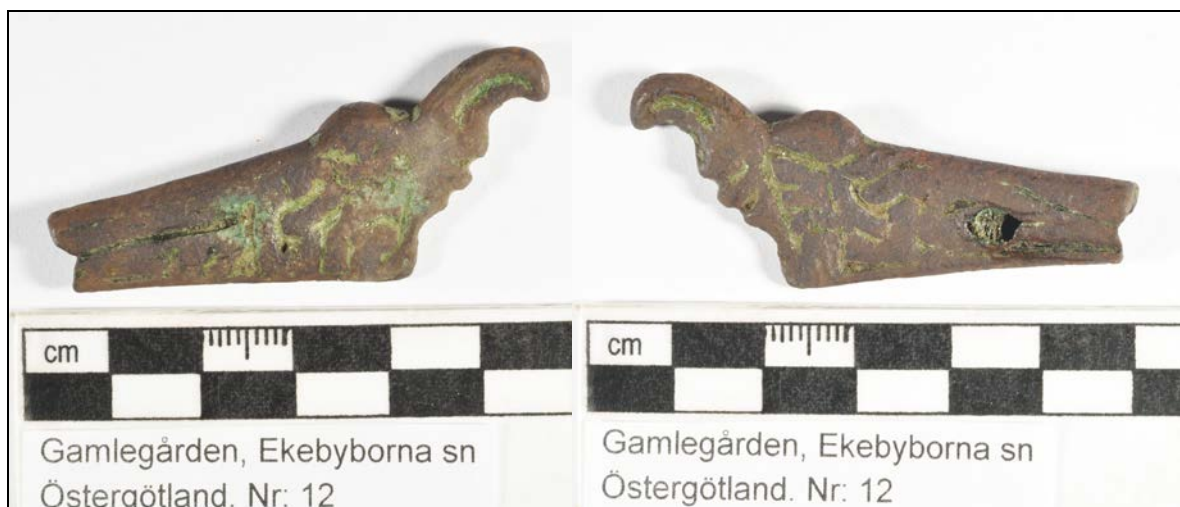
Skaftet efter konservering.
